الجمهورية التونسية
وزارة الداخلية
ولاية اريانة
بلدية قلعة الاندلس

التشخيص الفني لبلدية قلعة الاندلس 2022

اعداد المصلحة الفنية

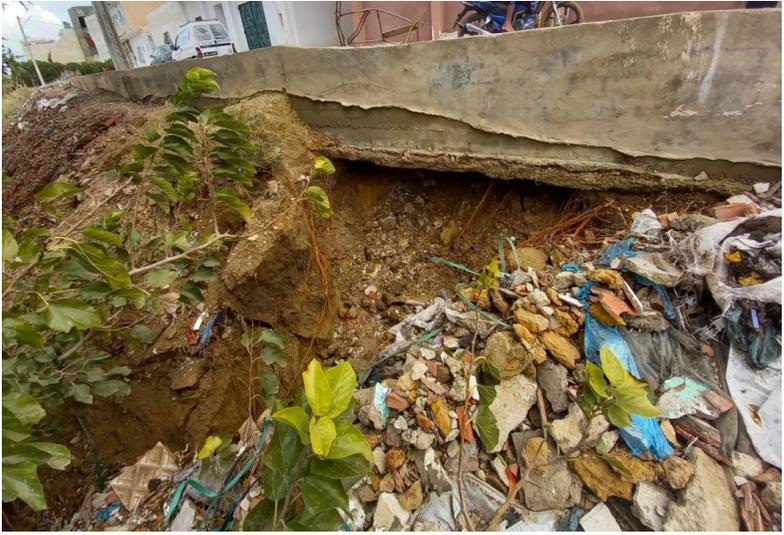
انجراف التربة بالمدينة العتيقة جراء مياه الأمطار
أكتوبر 2021

- تعد حالة الطرقات المعبدة فيها جيدة -
- غياب جزئي لشبكة التطهير في بعض انهج الجبل و المدينة العتيقة نظرا لعدم وجود محطة ضخ و عدة إشكاليات تقنية
- نسبة تغطية كاملة لشبكة النور الكهربائي و الماء الصالح للشراب
- نسبة تغطية كاملة للتنوير العمومي مع انطلاق استعمال التقنيات المقتصدة للطاقة في شارع الحبيب بورقيبة
- غياب جزئي لتصريف مياه الأمطار خاصة بالمدينة العتيقة - مما تسبب في بعض الانجرافات مما يستدعي ضرورة جدار و اقي ثاني بالمنطقة
